ASPECTOS GEOTÉCNICOS DEL SISMO DE PISCO, PERÚ DEL 15 DE AGOSTO DEL 2007¹

Adrián Rodríguez-Marek², Jorge E. Alva Hurtado³, Brady Cox⁴, Jorge Meneses⁵, Gonzalo A. Montalva⁶, Viviana Moreno⁷, Manuel Olcese⁷, Rodolfo Sancio⁸, Joseph Wartman⁹

GEOTECHNICAL ASPECTS OF THE AUGUST 15, 2007 PISCO, PERU EARTHQUAKE

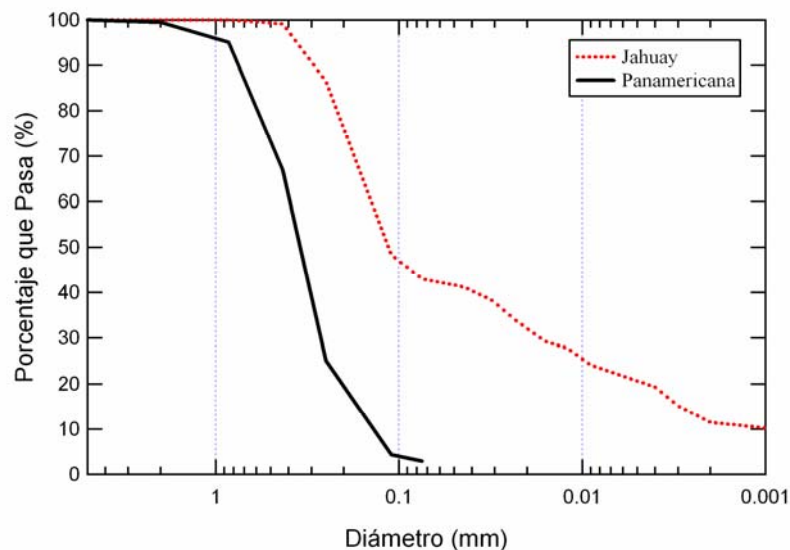
Fueron encontrados conos de arena en ambos lados de la carretera y una persona que vivía justo al sur del deslizamiento reportó agua y arena saliendo en gran cantidad del suelo durante el terremoto, alcanzando alturas de hasta 1 m. Un cono de arena hallado en el extremo sur de la falla de talud tenía grietas de contracción en el material perimetral, indicando la presencia de finos plásticos (Figura 15). Los finos fueron encontrados sólo en una capa delgada en lo más alto del material eyectado. Pruebas de laboratorio realizadas al material de este cono indicaron su clasificación como arena arcillosa (SC) conteniendo aproximadamente 43% de finos (11% de partículas del tamaño de arcilla) con un Índice de Plasticidad (IP) de 8 y un Límite Líquido (LL) de 25 (Figura 16). Sin embargo, hasta que investigaciones más detalladas se realicen en el sitio, permanecerá poco claro si el material fino plástico fue parte de la capa licuada o si fue mezclado con el material licuado en su camino a la superficie. También cabe destacar que un cono de arena en el lado opuesto del camino clasificó como arena mal graduada (SP) con menos de 3% de finos no plásticos (Figura 16).

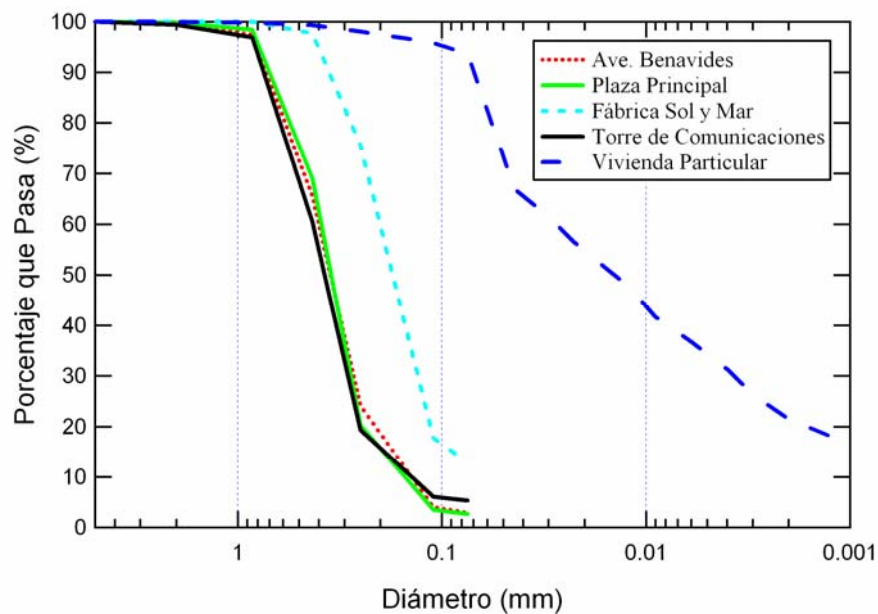
En la parte noroeste de Tambo de Mora, distante aproximadamente 0.5 km de la línea de costa y 38 km del plano de falla, se documentaron fallas espectaculares de fundaciones superficiales provocadas por licuación de suelo. Tambo de Mora está ubicado sobre depósitos eólicos y aluviales del holoceno (INGEMMET, 1999), con nivel freático relativamente superficial. Evidencias de licuación, tales como conos de deyección pequeños y asentamientos menores, se encontraron en la mayor parte de la zona noroeste de la ciudad. Sin embargo, las casas de uno y dos pisos de la calle Alfonso Ugarte se vieron particularmente afectadas (por asentamientos excesivos). La zona afectada tiene una extensión de 300 m por la calle Alfonso Ugarte, espacio en el cual prácticamente todas las edificaciones tuvieron asentamientos iguales o mayores a 0.3 m, registrándose varias con asentamientos entre 0.7 y 0.9 m (Figura 19). Se encontró material de deyección en grandes cantidades en las grietas que se produjeron en la calle y dentro de las edificaciones que poseían pisos de hormigón no reforzado; en ellas el suelo licuado destruyó completamente el hormigón levantándolo hacia dentro de las edificaciones. El material de deyección encontrado, en la mayoría de los casos, correspondió a arenas grises, no plásticas, mal graduadas (SP a SM). Una excepción fue un limo plástico (ML, LL = 48) encontrado en el interior de una de las casas afectadas (Figura 20). La profundidad del nivel freático (NF) era de 0.3 m al momento de la visita del equipo del GEER; sin embargo, lugareños reportaron que antes del sismo el NF se encontraba entre 0.5 y 1.0
